## PROGRESS REPORT

**Project** : Construction of Hope University College

**Date** : 4 March 2008

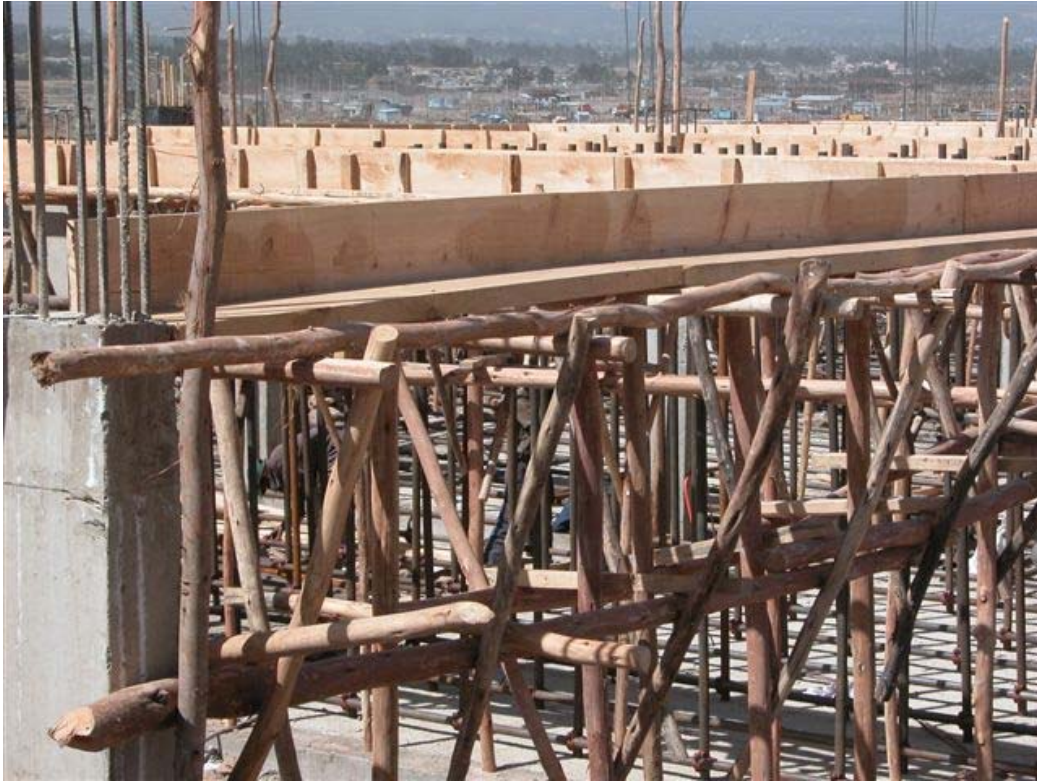
### **Service Centre**

The formwork to the first floor is under construction.

The following picture on page 2 shows a detail of the supporting frame made of eucalyptus timber.

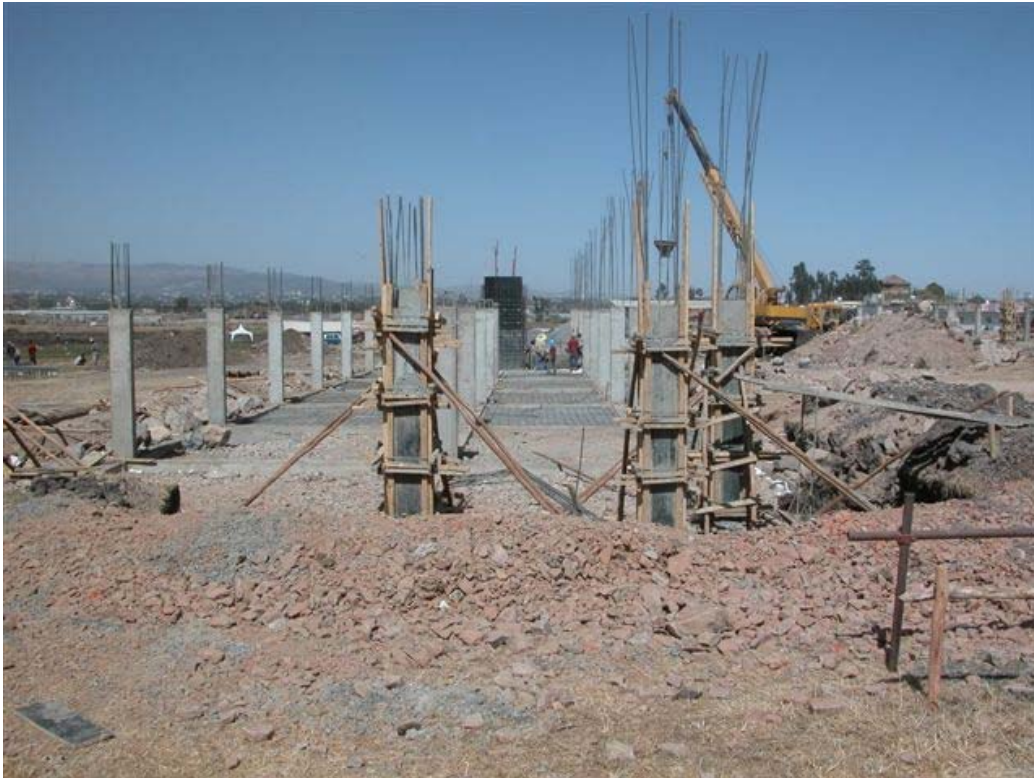
**Classroom Complex 1**

The columns underneath the first floor are ready and the groundfloor of the classroom complex 1 has almost been cast.

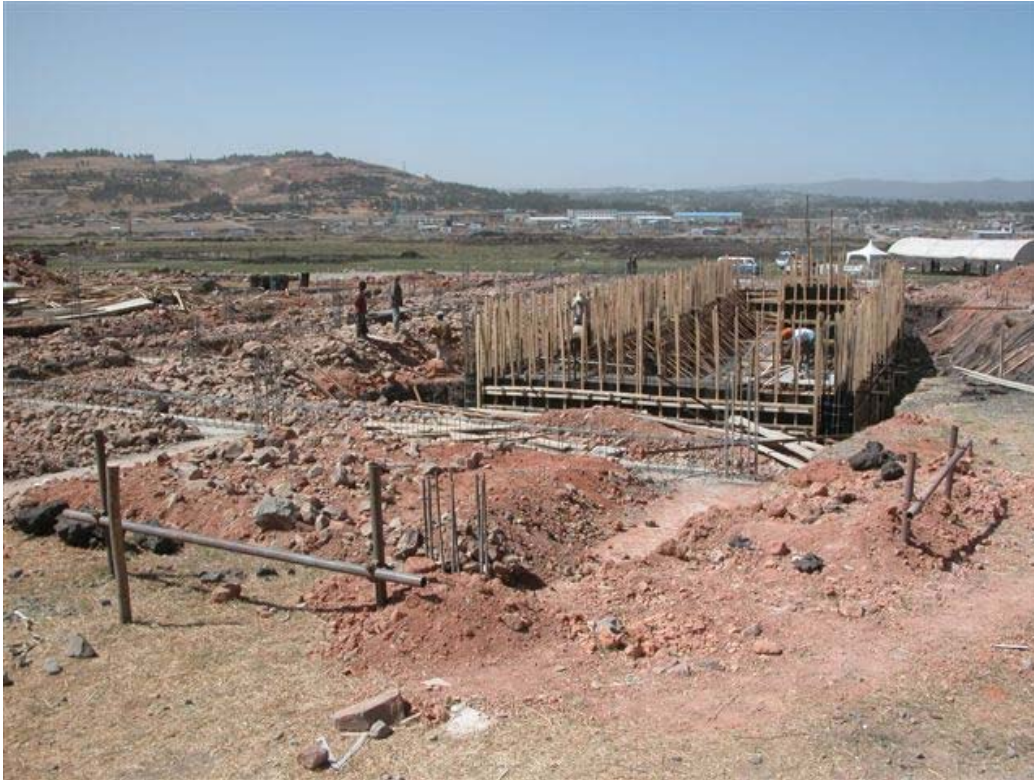
### **Management Complex**

The last columns of the management complex have been cast and concreting work to the groundfloor slab is on its way.

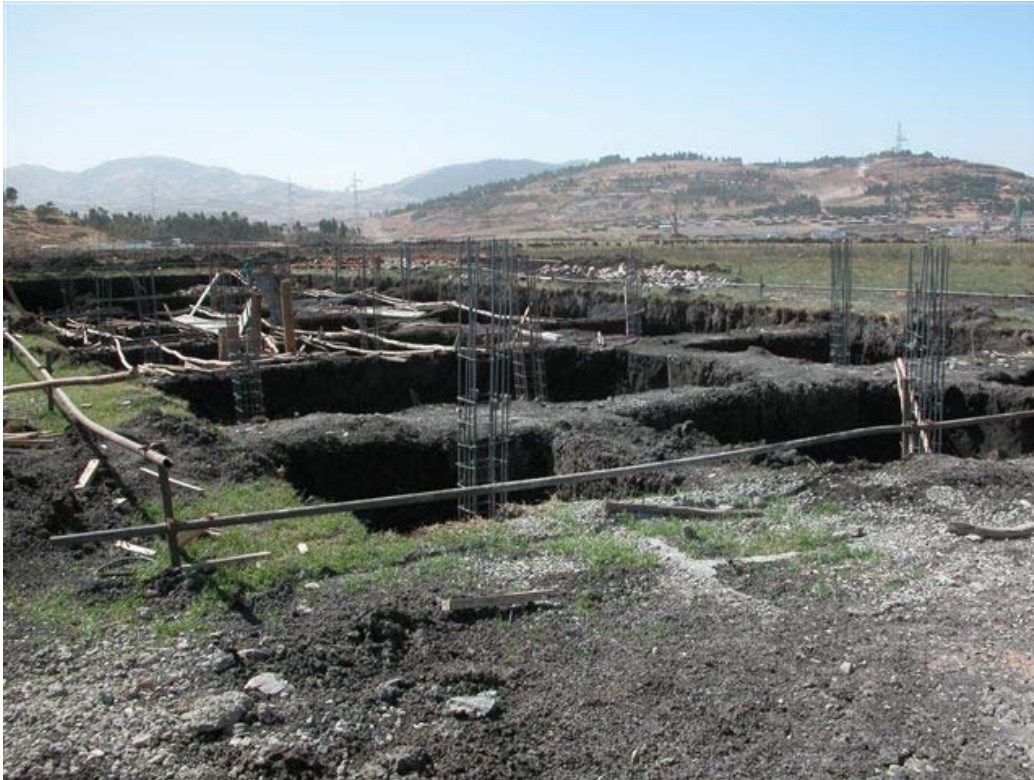
### **Knowledge Centre (Library)**

The formwork to the walls of the basement are being erected. After the walls have been cast, the contractor will start with the construction of the beams and the slab to the groundfloor.
