**HOPE UNIVERSITY COLLEGE**  
**ADDIS ABABA**  
**ETHIOPIA**

**PROGRESS REPORT**

**Project** : **Construction of Hope University College**

**Date** : **15 April 2008**

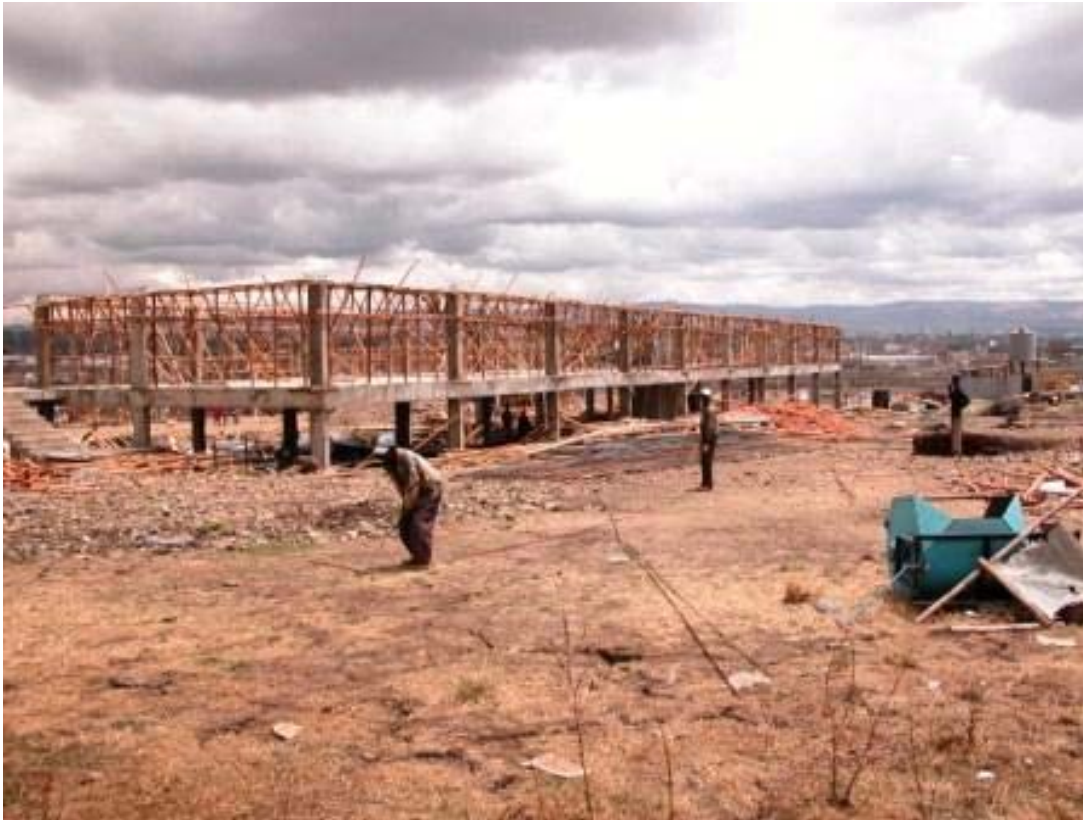
#### **Service Centre**

This building consists of two layers. The ground and first floors have been cast.

On this picture the supports and the soffit underneath the concrete ring beam, which will carry the roof, are ready.

*Dit gebouw bestaat uit twee lagen. De begane grond- en de eerste verdiepingvloer zijn gestort.*

*Op deze foto zijn de onderslagen en de bodem van de bekisting onder de ringbalk, welke het dak zal ondersteunen, gereed.*

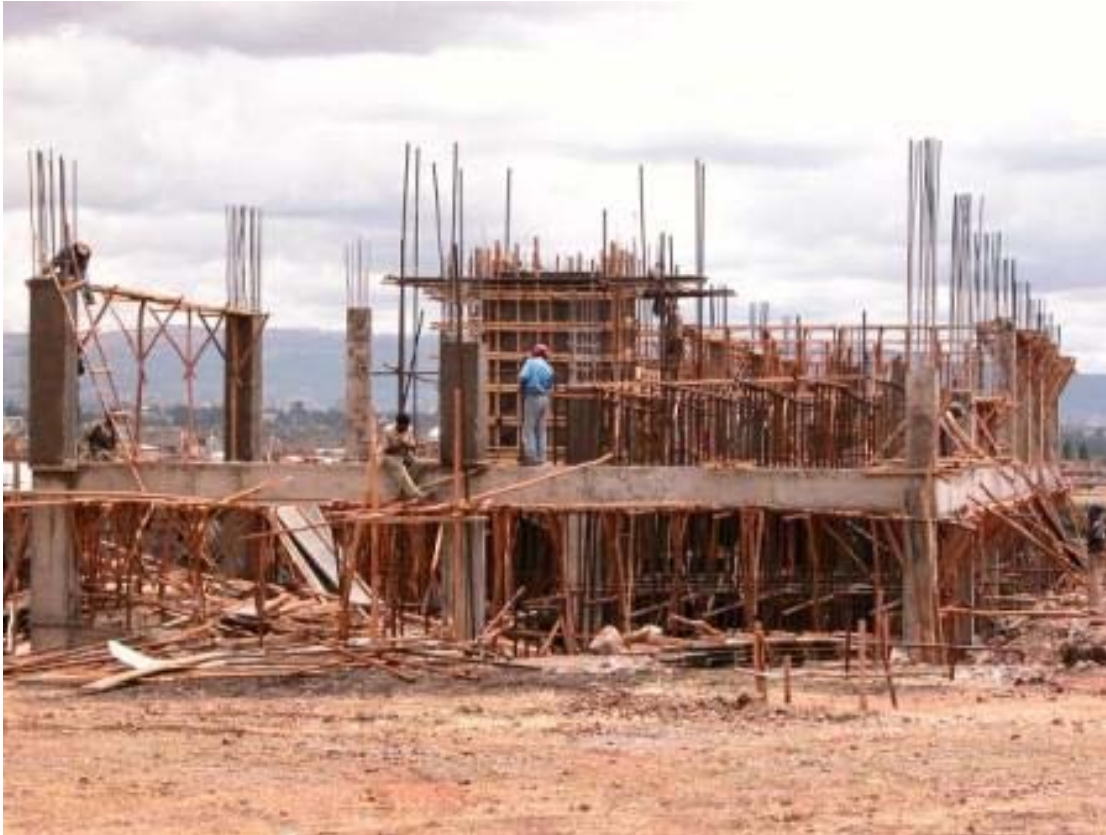
**Classroom Building 1**

The two classroom buildings each consist of a ground floor with three floors above. On this picture the ground floor and the slab of the first floor are ready and the carpenters are busy erecting the supports and the formwork to the second floor slab.

*De twee college gebouwen bestaan elk uit een begane grondvloer met daarboven drie verdiepingen.*

*Op deze foto zijn de begane grondvloer en de eerste verdieping gereed en zijn de timmerlieden bezig met de onderslagen en de bekisting voor de tweede verdieping.*

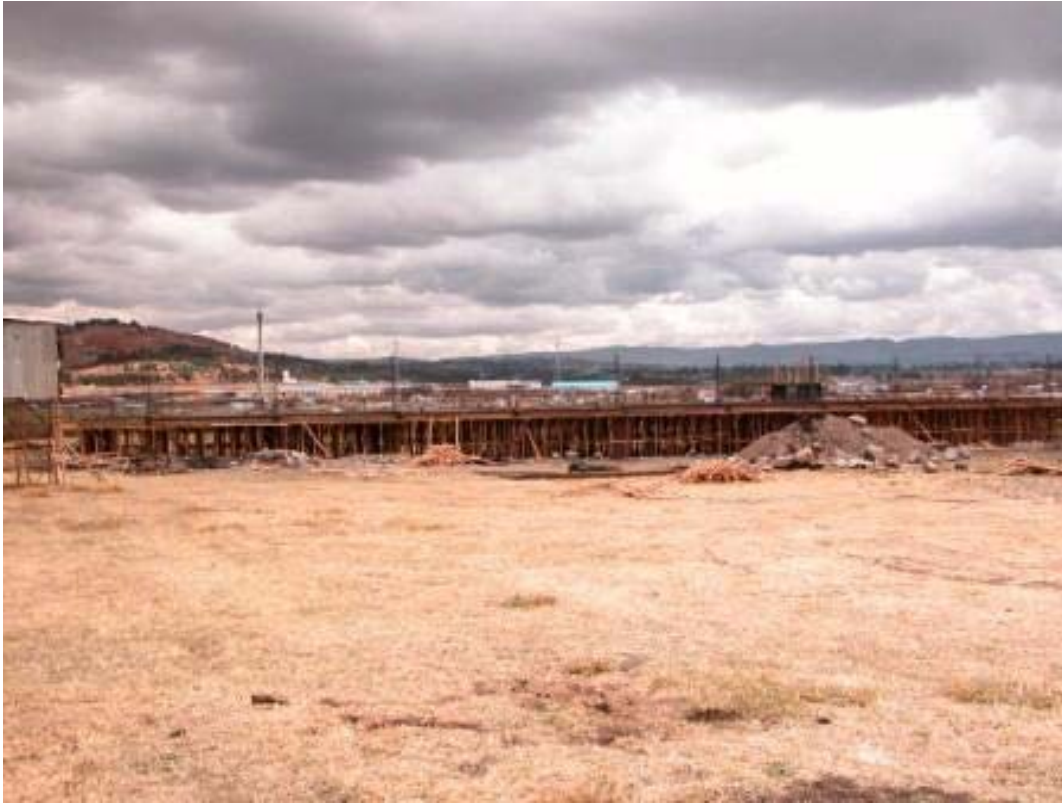
### **Management Complex**

This building also consists of two layers, a ground floor and a first floor. The ground floor slab has been cast and the shuttering to the first floor slab is ready for concreting.

*Ook dit gebouw bestaat uit twee lagen, een begane grondvloer en eerste verdieping De begane grondvloer is gestort en de bekisting voor de verdiepingsvloer is gereed om gestort te worden.*

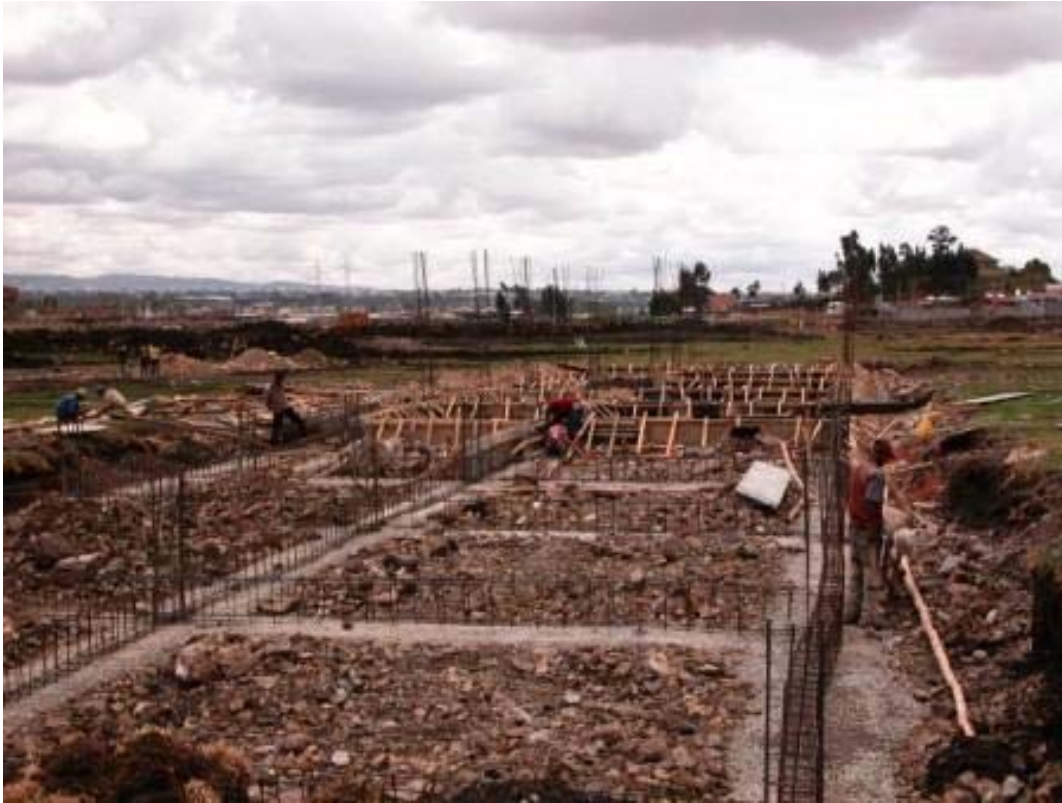
### **Faculty Office**

On this picture can be seen that the blinding concrete has been cast and that the laborers are busy erecting the formwork and the reinforcing steel to the foundation beams.

*Op deze foto is te zien dat de werkvloer gestort is en dat de bouwvakkers bezig zijn om de bekisting en het betonstaal voor de fundatiebalken aan te brengen.*

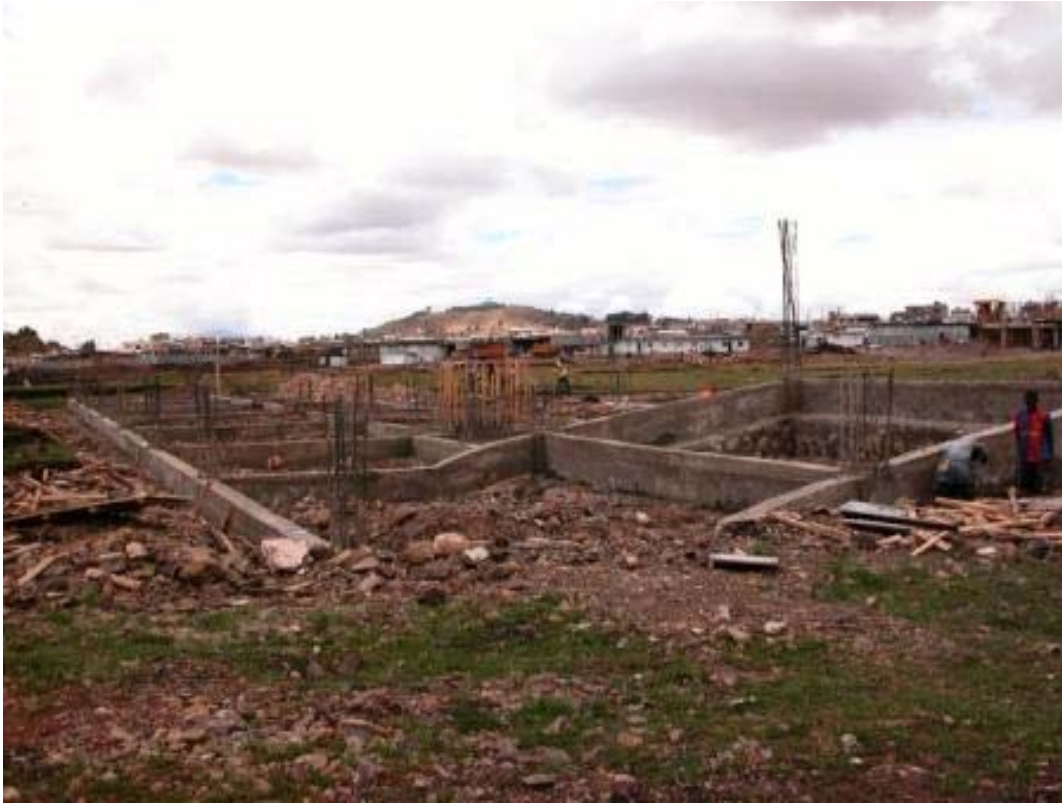
### **Classroom Building 2**

The foundation beams to the second classroom building are ready with at the right hand side the slope of one of the lecture halls.

*De fundatiebalken van het tweede college gebouw zijn gereed met aan de rechter zijde de helling van één van de collegezalen.*

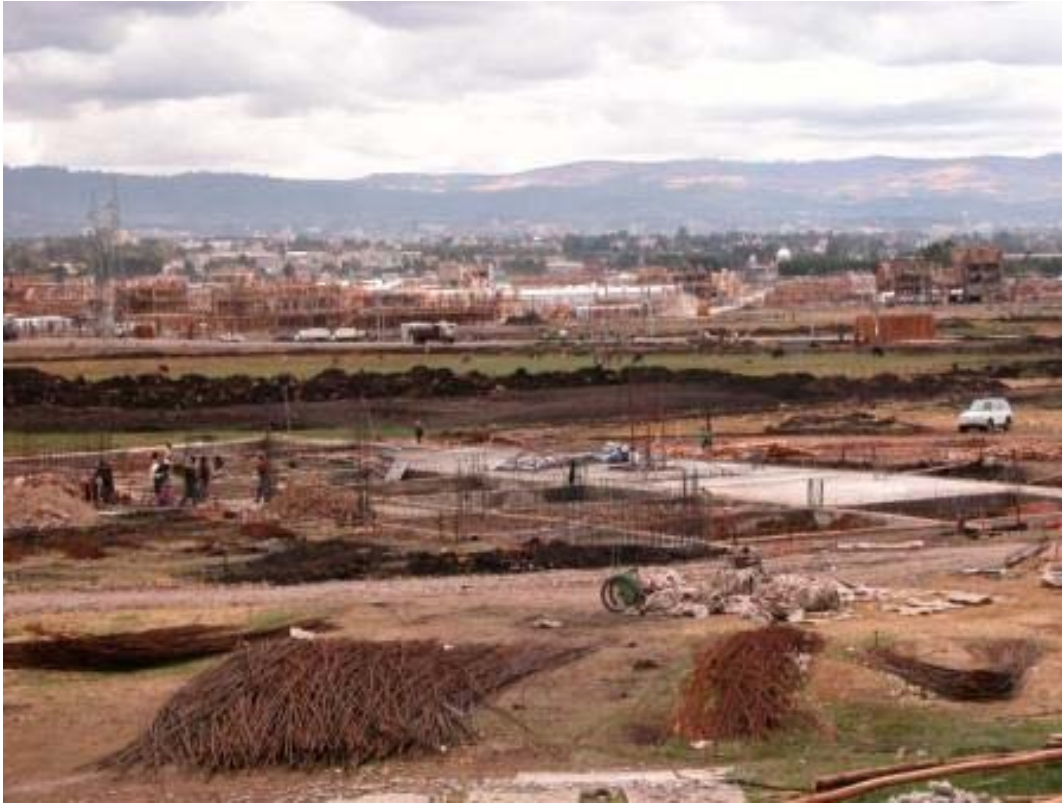
### **Knowledge Centre (Library)**

From this angle, the photo is taken from the service centre, the progress to the ground floor slab can be clearly seen.

*Vanuit deze hoek, de foto is genomen vanaf het service centre, is de voortgang van de begane grondvloer duidelijk te zien.*

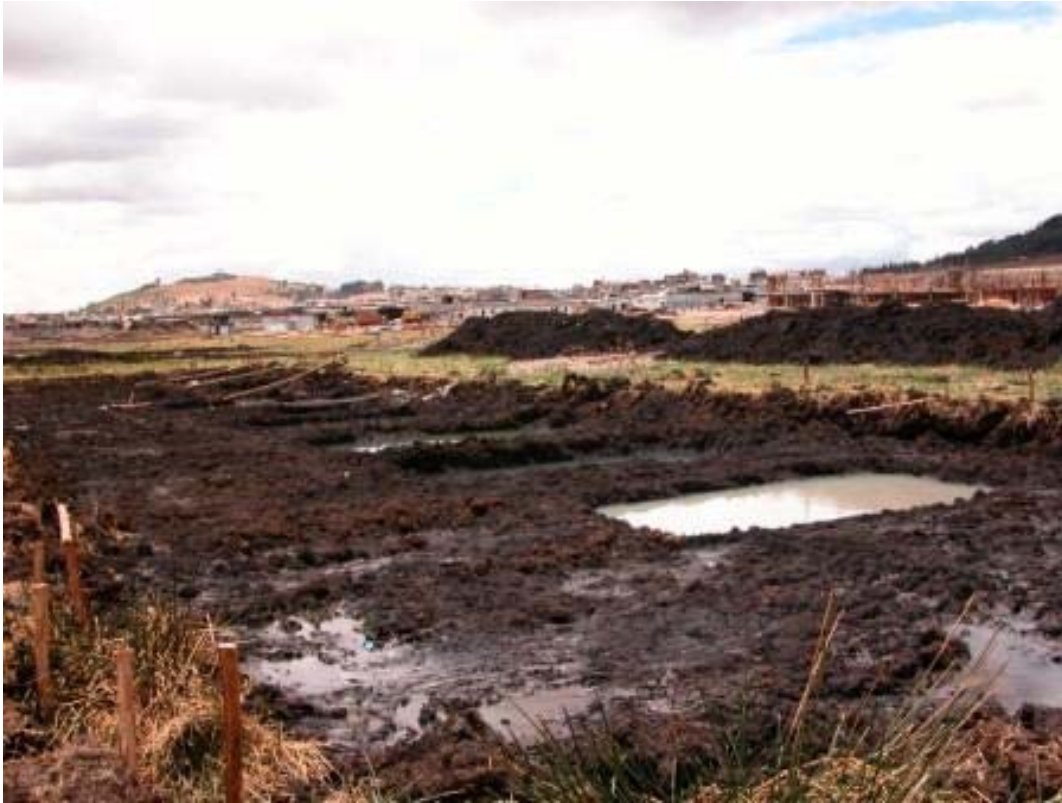
### **Sports Building**

Heavy rainfall in the beginning of April and ground water filled the excavation pits with water. And as also bad material such as vegetation was encountered at foundation level during excavation and the structural engineer probably has to redesign the foundation, it was decided to leave this building till after the rainy season in October.

*Zware regenbuien in het begin van april en grondwater vulden de ontgraving met water. En daar er ook slecht materiaal zoals vegetatie werd gevonden op funderingsniveau tijdens de ontgraving en de constructeur waarschijnlijk de fundering opnieuw moet berekenen, is besloten om dit gebouw te laten zoals het is tot na het regenseizoen in oktober.*
