HOPE UNIVERSITY COLLEGE
ADDIS ABABA
ETHIOPIA

PROGRESS REPORT

Project : **Construction of Hope University College**

Date : **9 May 2008**

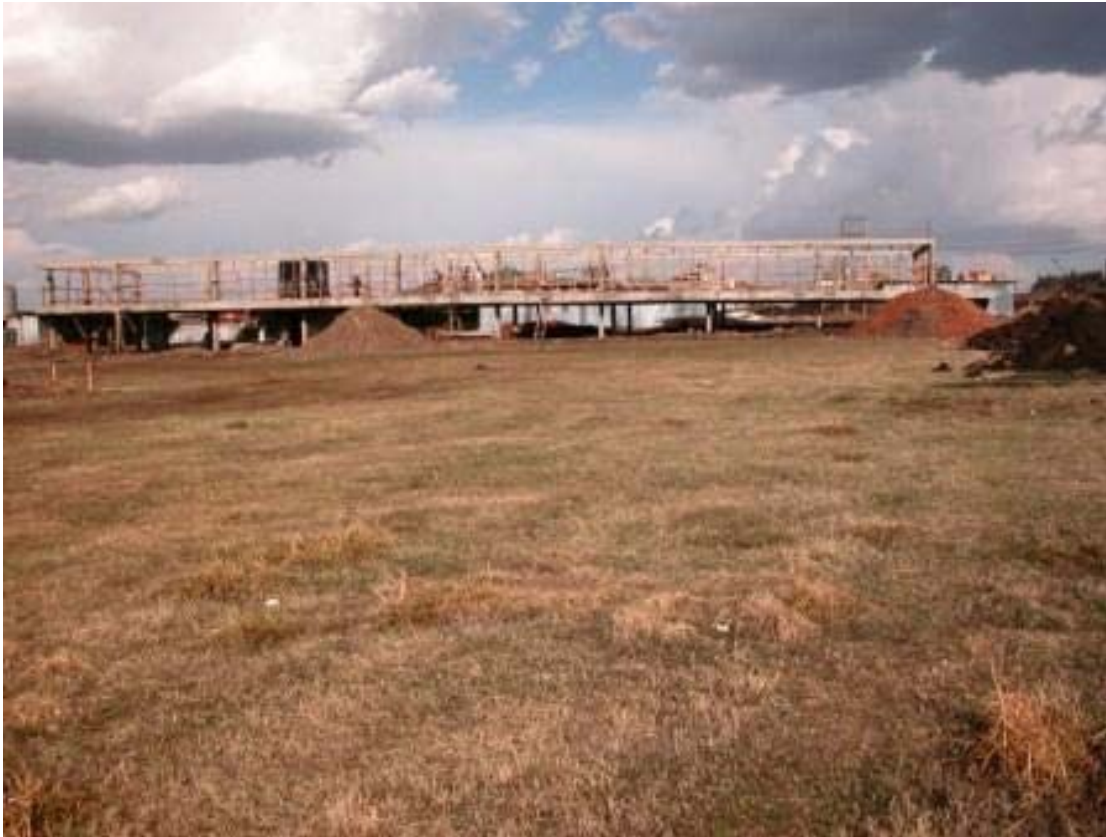
Service Center

This building consists of two layers. The ground and first floors have been cast. The ring beam, which will support the roof, is ready.

Dit gebouw bestaat uit twee lagen. De begane grond- en de eerste verdiepingvloer zijn gestort.

De ringbalk, die het dak moet ondersteunen, is gereed

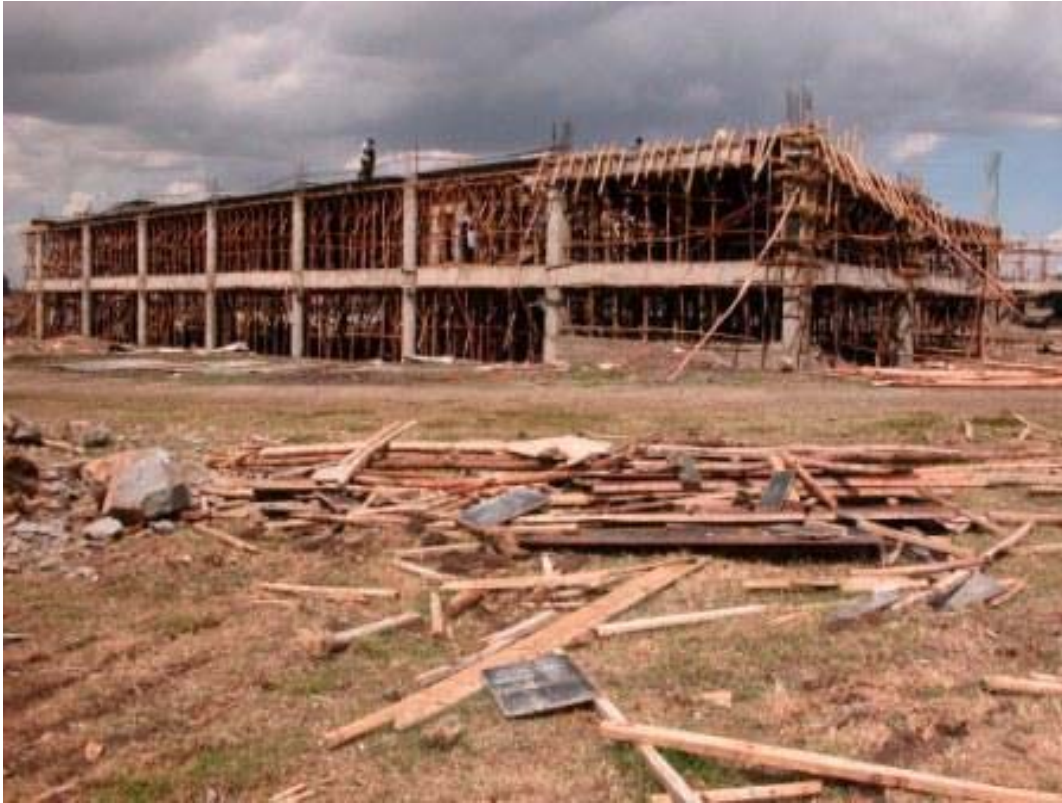
Classroom Building 1

The two classroom buildings each consist of a ground floor with three floors above. On this picture the ground floor and the first floor are ready and the steel fixers are busy fixing the reinforcement of the second floor. After steel fixing is finished, the second floor slab can be poured.

De twee college gebouwen bestaan elk uit een begane grondvloer met daarboven drie verdiepingen.

Op deze foto zijn de begane grondvloer en de eerste verdieping gereed en zijn de vlechters bezig om de wapening van de tweede verdieping te vlechten. Nadat het vlechtwerk gereed is, kan de tweede verdiepingvloer gestort worden.

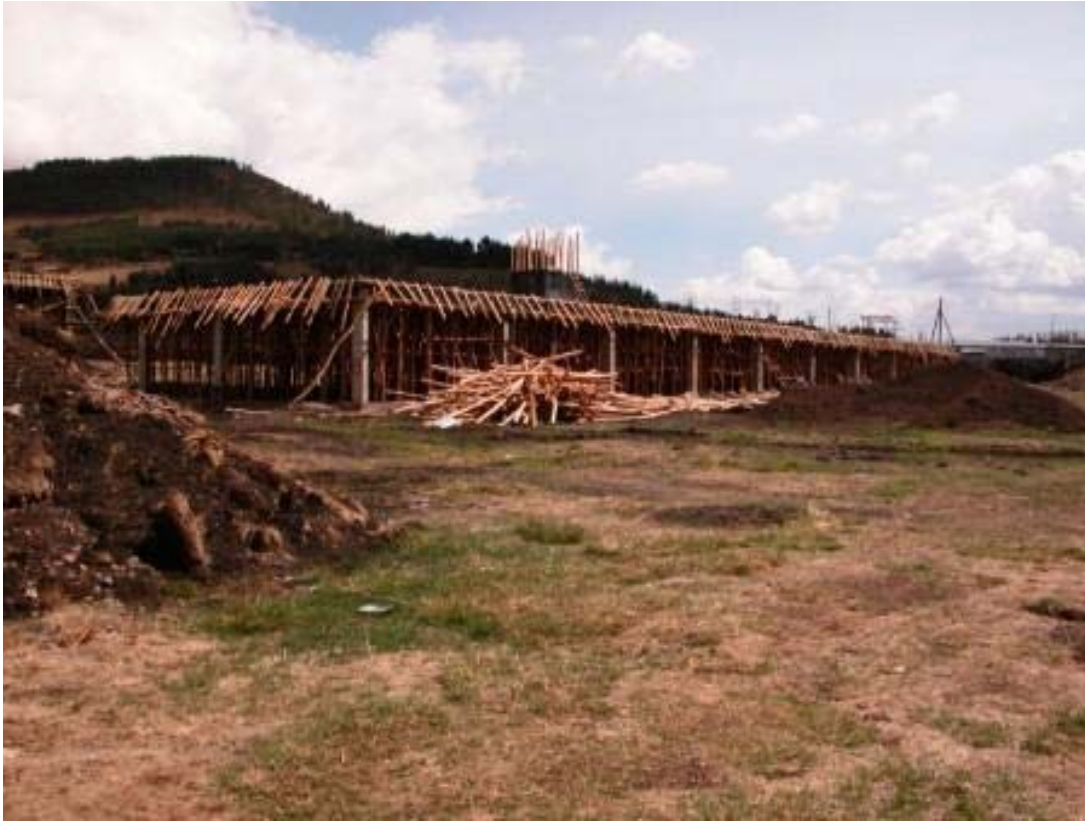
Management Complex

This building too consists of two layers, a ground floor and a first floor. The ground floor slab has been cast and the shuttering to the first floor slab is ready. Steel fixers are busy with the reinforcement steel.

Ook dit gebouw bestaat uit twee lagen, een begane grondvloer en eerste verdieping De begane grondvloer is gestort en de bekisting voor de verdiepingsvloer is gereed. Vlechters zijn bezig met het wapeningsstaal.

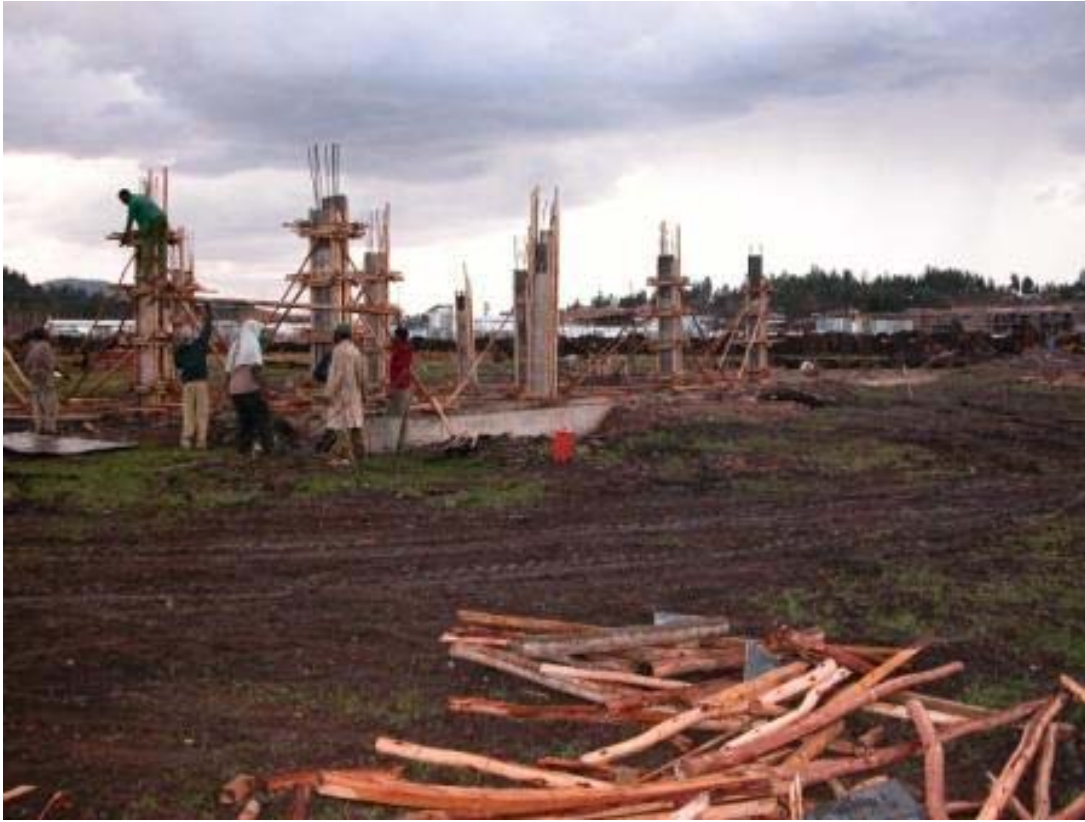
Faculty Office

At this stage the groundfloor slab is ready and the carpenters are erecting the formwork of the columns underneath the first floor.

Op dit moment is de begane grondvloer gereed en de timmerlieden zijn bezig om de bekisting van de kolommen onder de eerste verdiepingsvloer te maken.

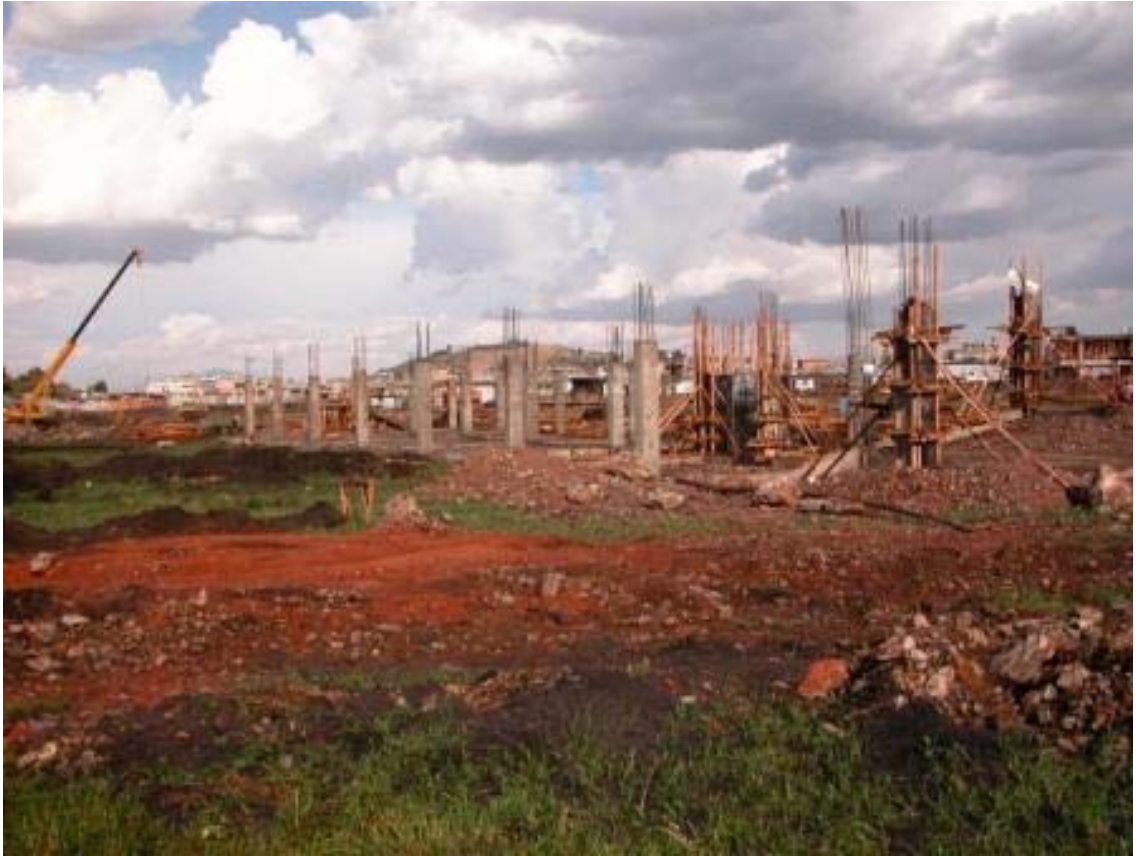
Classroom Building 2

The columns underneath the first floor are in progress and almost finished.

De kolommen onder de eerste verdieping zijn bijna gereed.

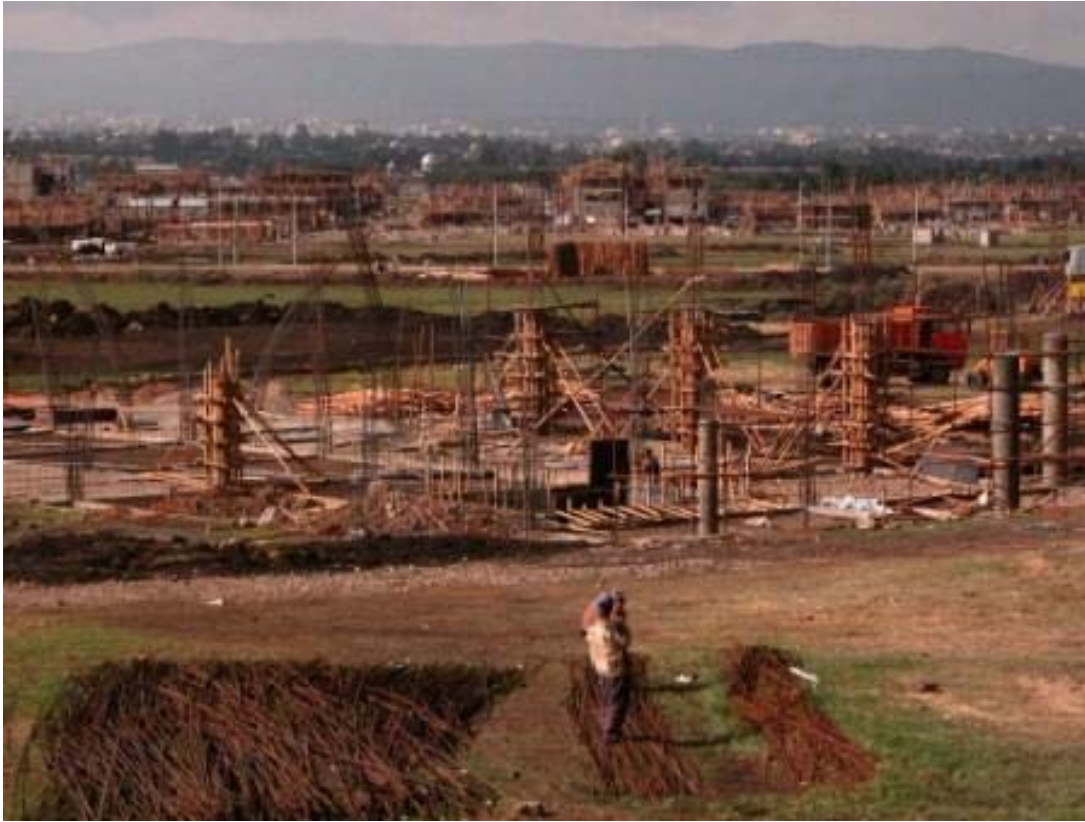
Knowledge Centre (Library)

The groundfloor slab is almost finished and the contractor is already busy with the construction of the columns.

De begane grondvloer is bijna gereed en de aannemer is reeds bezig met de constructie van de kolommen.

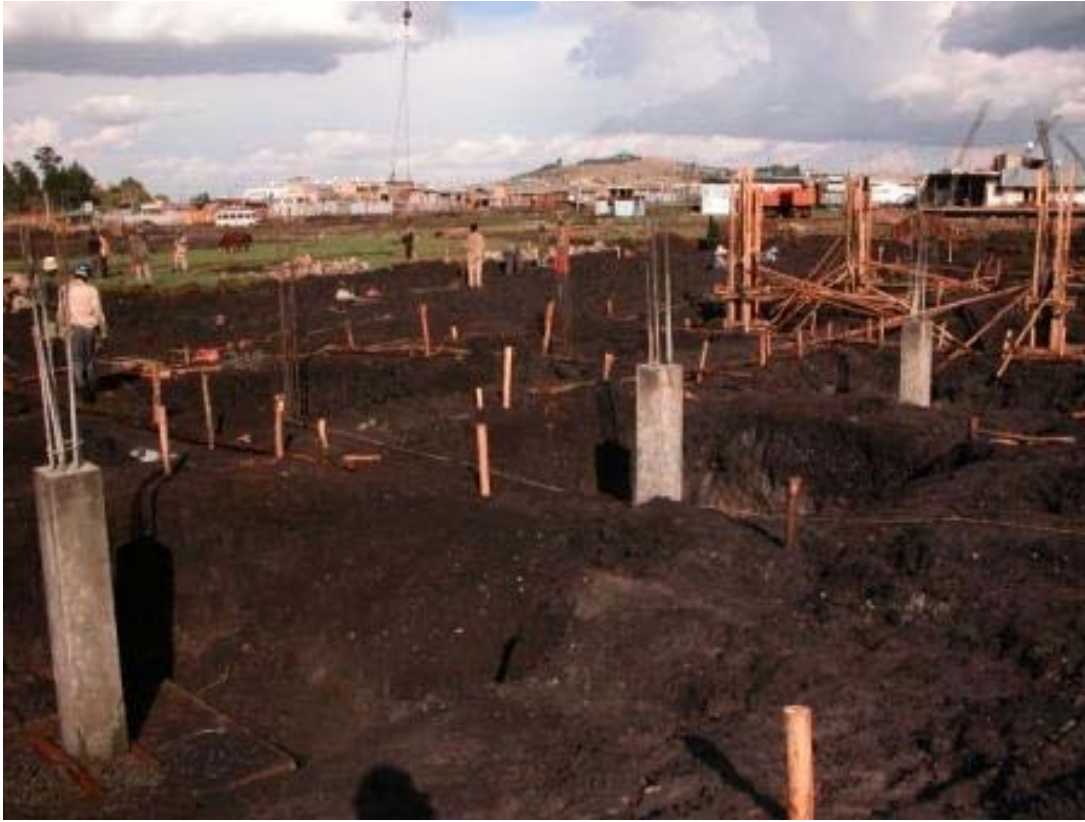
Staff Residence Building

Foundation slabs and columns underneath the groundfloor slab are being poured.

Funderingspoeren en kolommen onder de begane grondvloer worden gestort.
