**HOPE UNIVERSITY COLLEGE**  
**ADDIS ABABA**  
**ETHIOPIA**

**PROGRESS REPORT**

**Project** : Construction of Hope University College  
**To** : Dr. Minas, Building Consortium (Holland), Ethiopiaid UK,  
Menlo Park (USA), Ethiopiaid Ireland  
**Date** : 1 September 2008  
**Prepared by** : Niek Hoffius

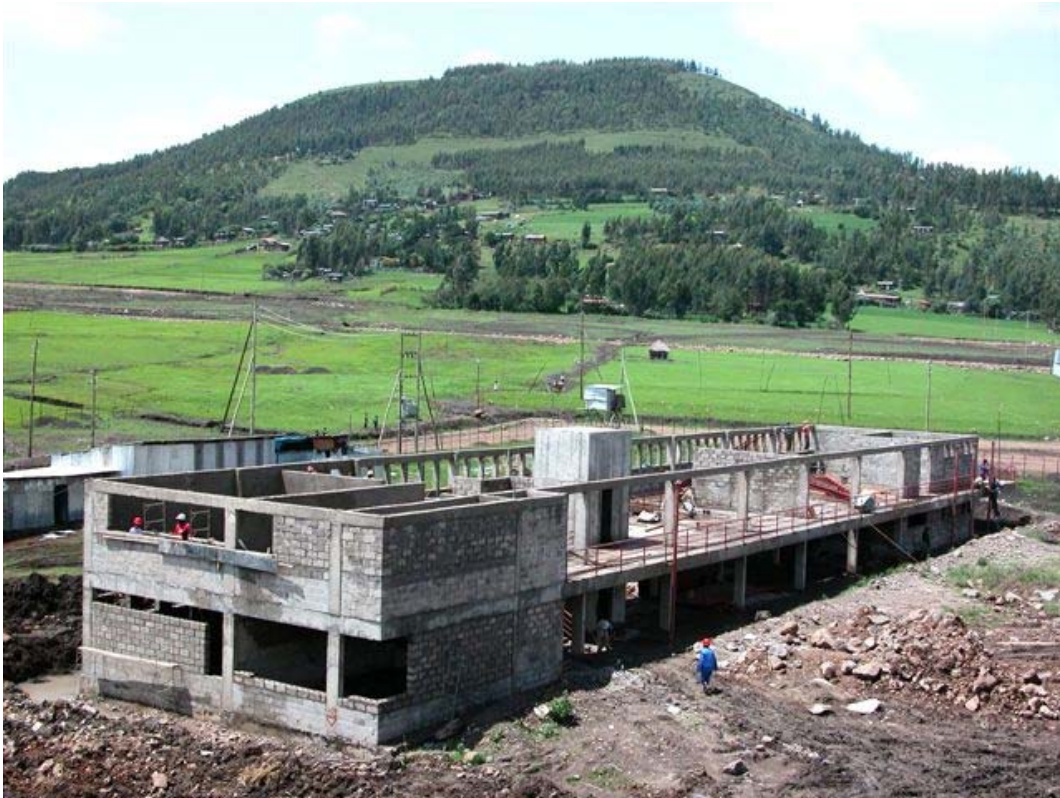
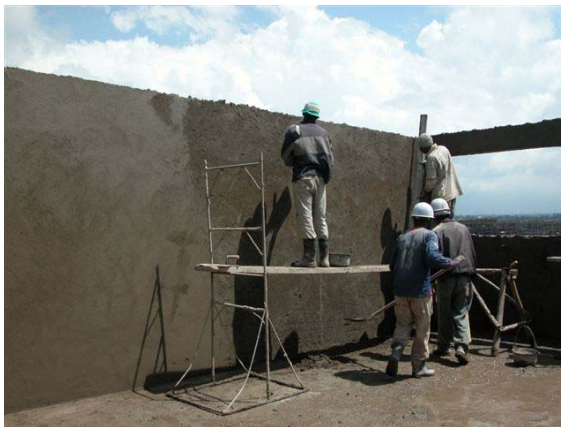
### Service Centre

Block laying is almost finished and plasterwork has begun, as well as the erection of the railing along the first floor and the stairs. Erection of the roof will begin the coming week.

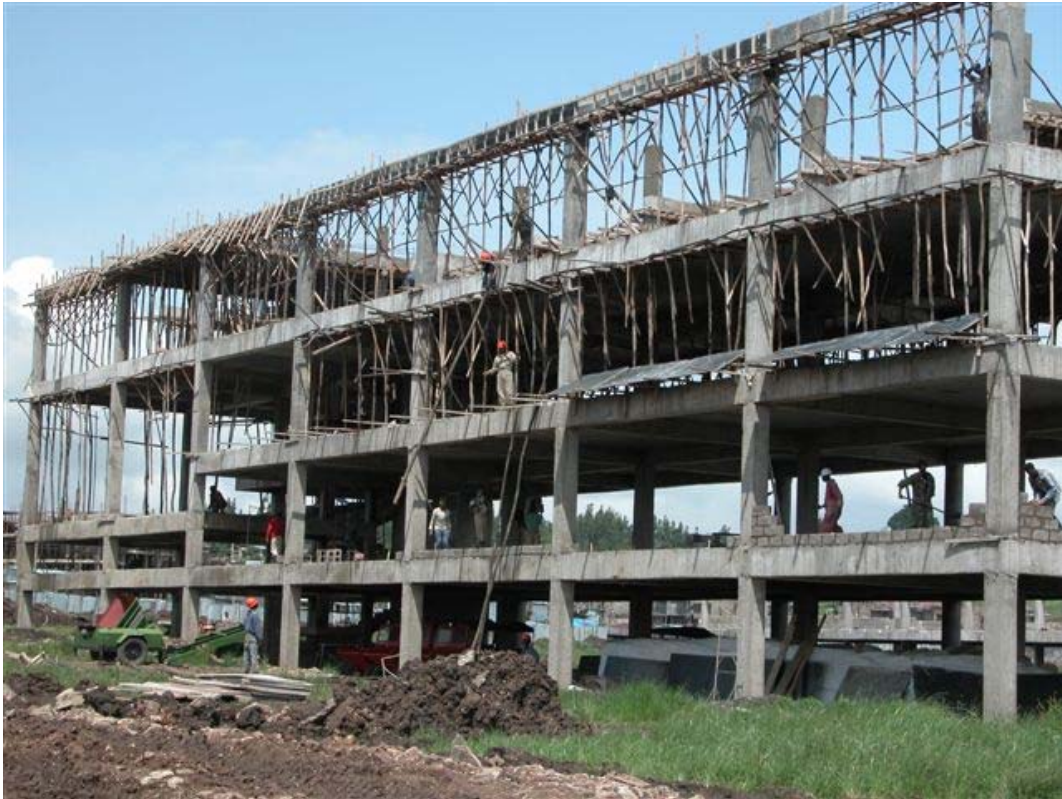
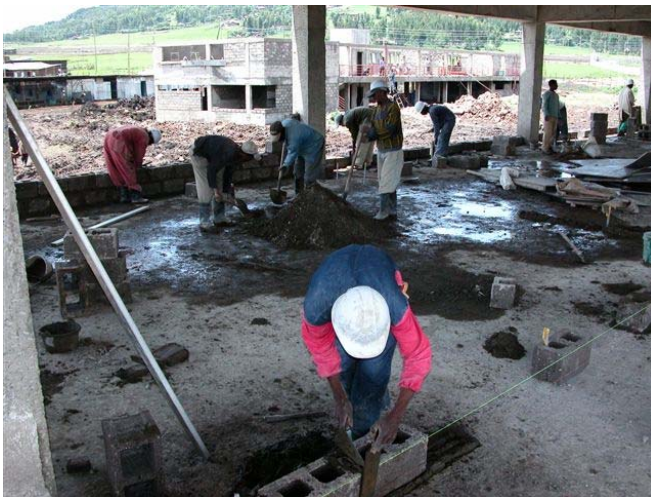
## Classroom Building 1

The concrete roof beams are almost finished and block laying on the second floor has begun.

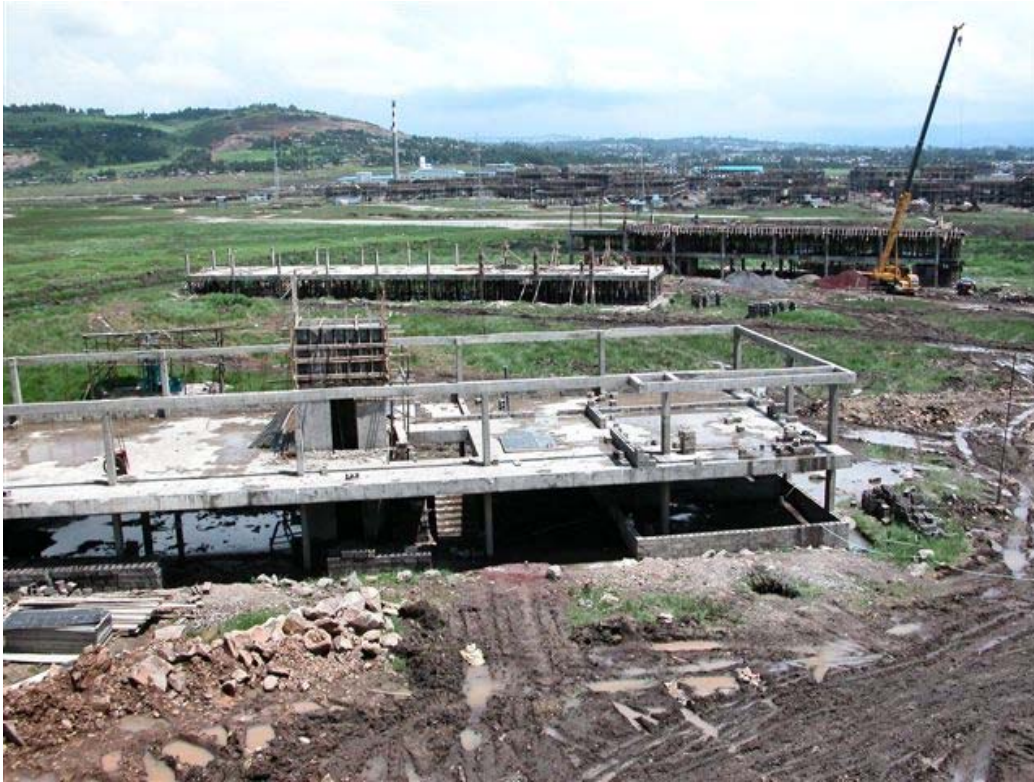
In the foreground the **Management Building** with the **Faculty Office** in the middle and the second **Classroom Building** in the background.

This picture was taken from the fourth floor of the first classroom building.

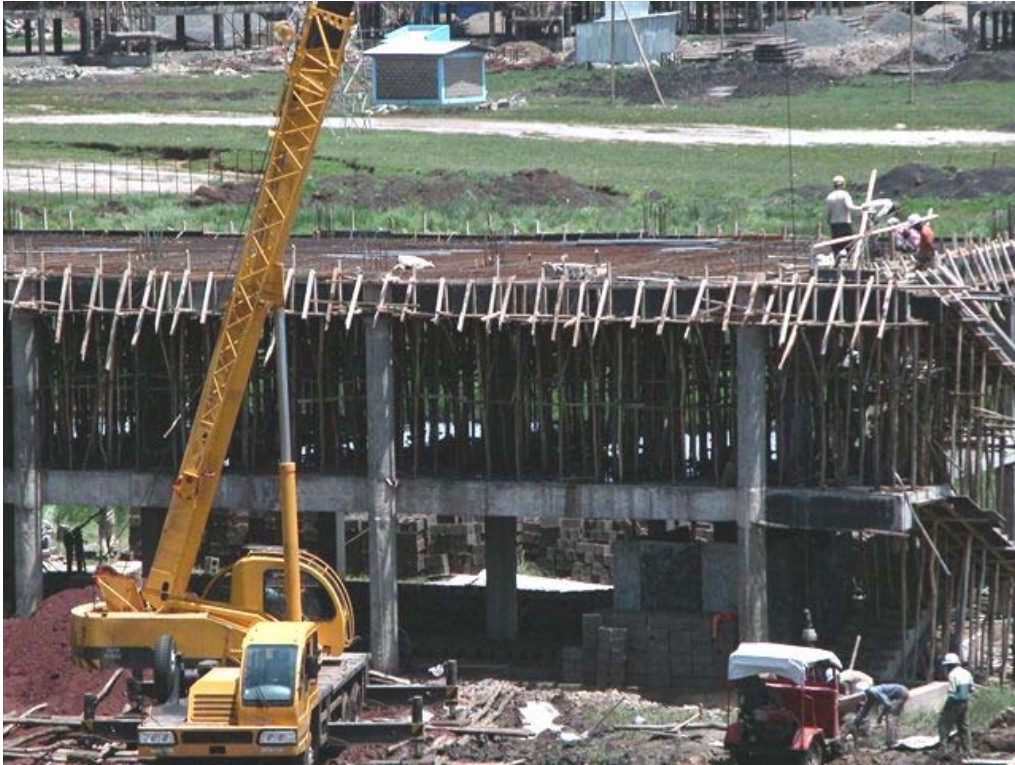
**Classroom Building 2**

The fixing of reinforcing steel is ready and the second floor can be cast.

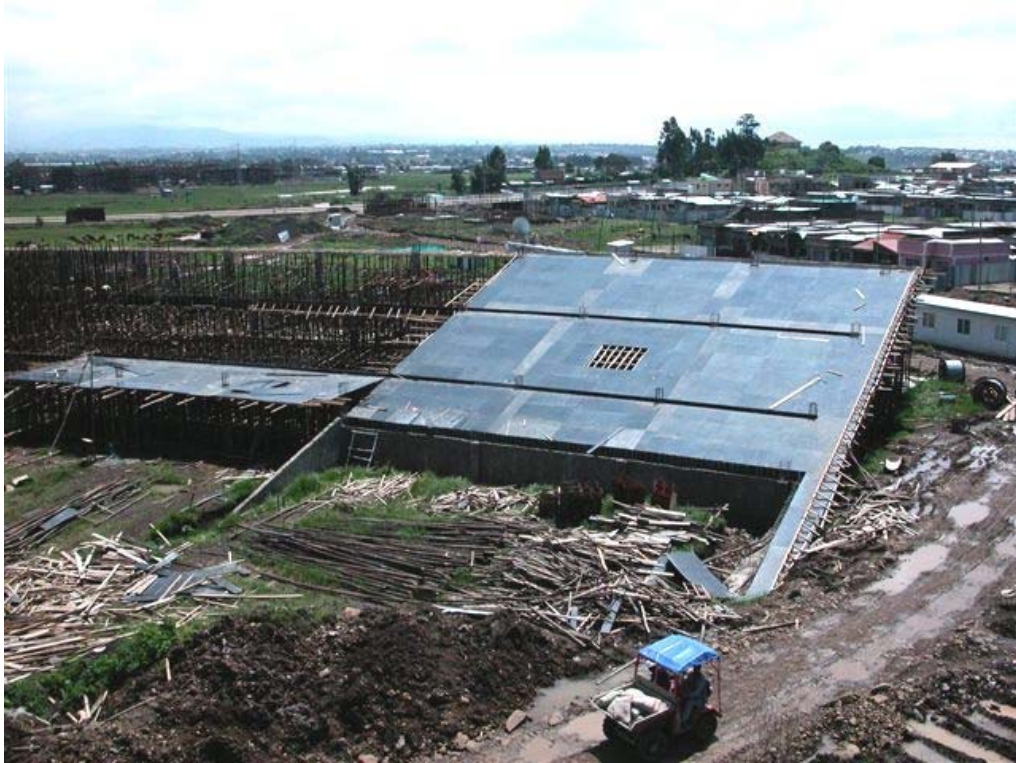
### **Knowledge Centre (Library)**

The formwork to the sloped roof (one third of the formwork is ready) under construction with at the left (the horizontal part) the future entrance to the library.

After finishing the concrete roof, a layer of 600 millimetres (approximately 24 inches) of earth will be applied, this will be sown in with grass and or other vegetation.

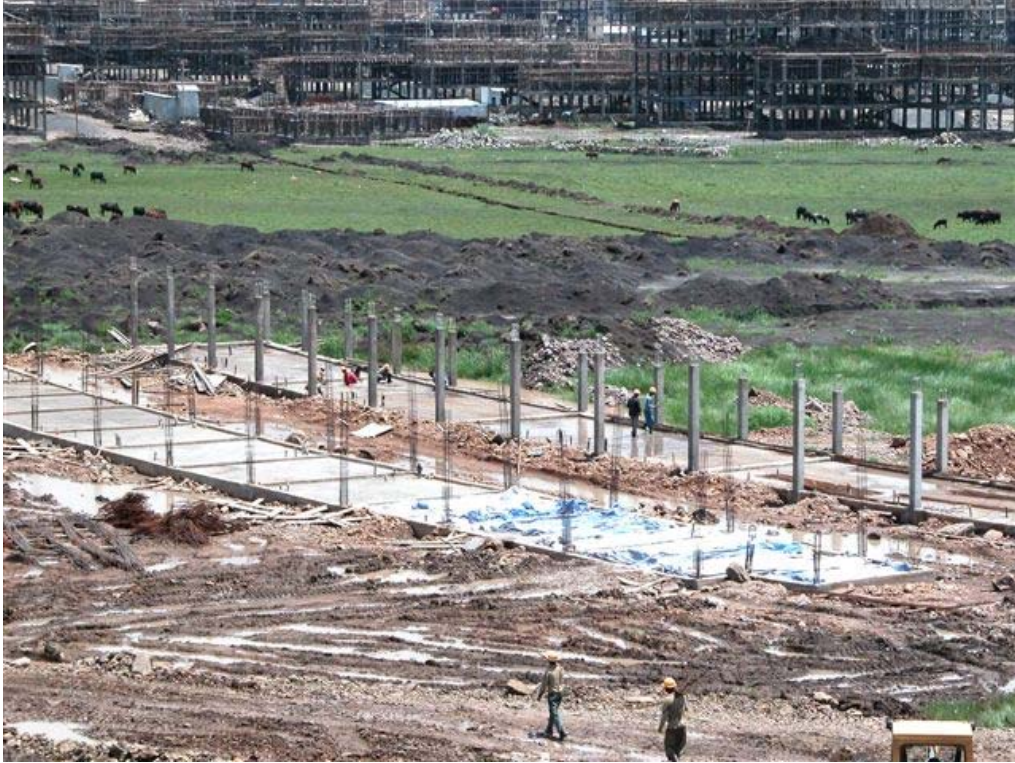
**Staff Residence Building**

This picture was also taken from the fourth floor of the classroom building.  
The blinding concrete to the first floor is finished and in the middle steel fixers can be seen fixing the reinforcement.
