HOPE UNIVERSITY COLLEGE

PROGRESS REPORT

Date : 27 October 2009

Prepared by : Niek Hoffius

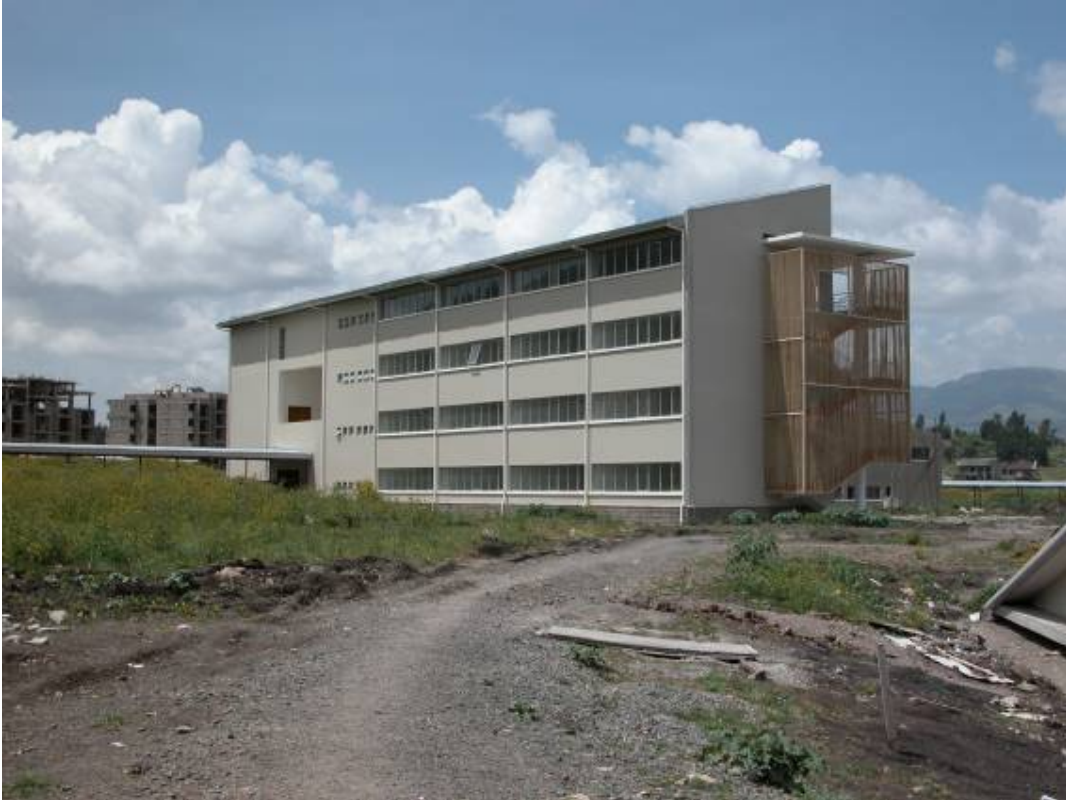
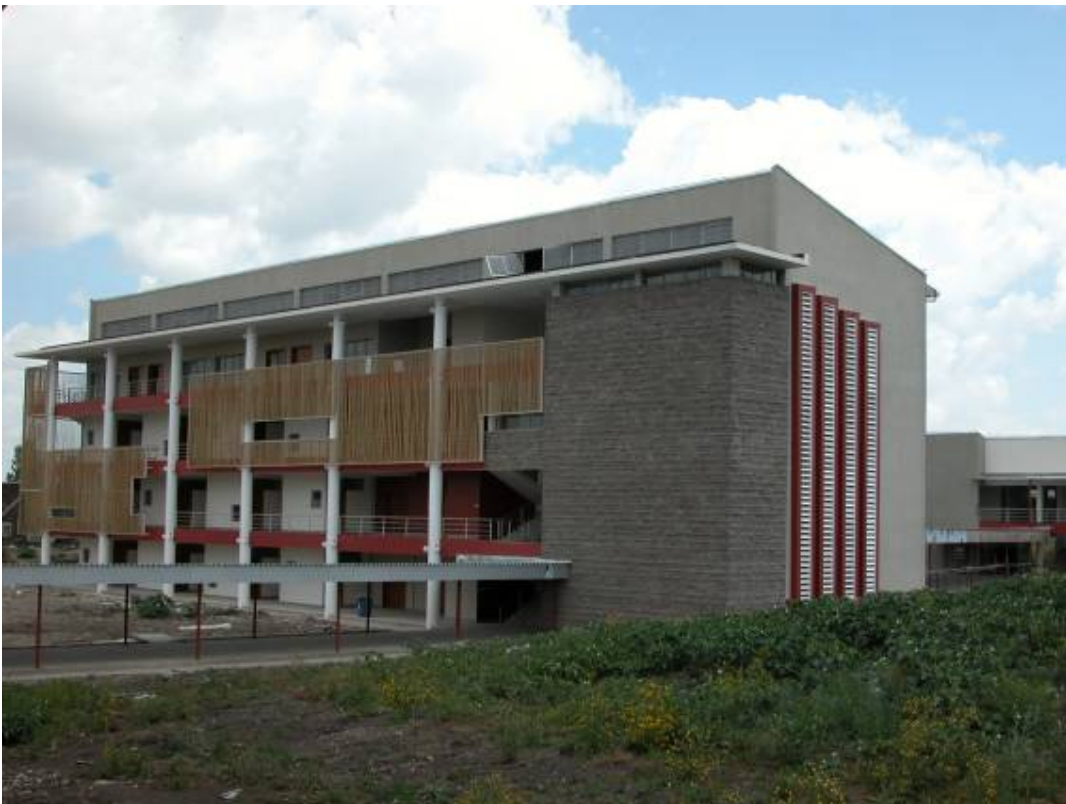
Classroom Building (B)

Pictures show respectively the southeast and the northwest side of the building.
Foto's laten respectievelijk de zuidoost en de noordwest zijde van het gebouw zien.

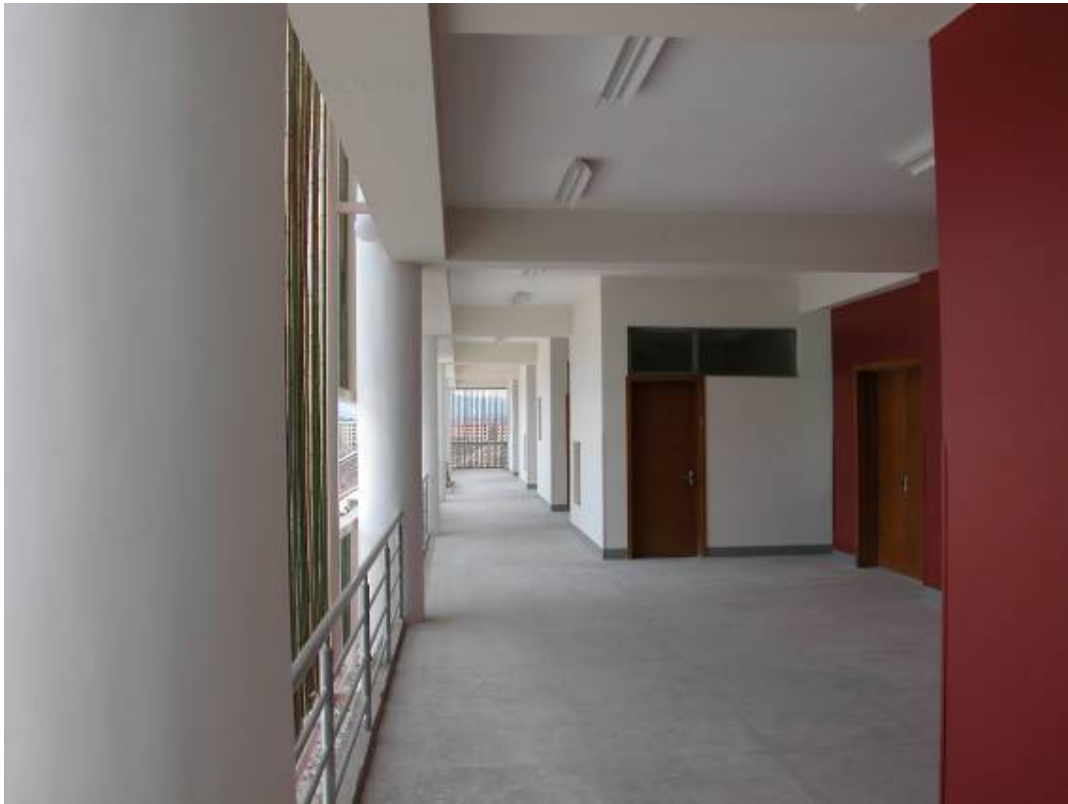
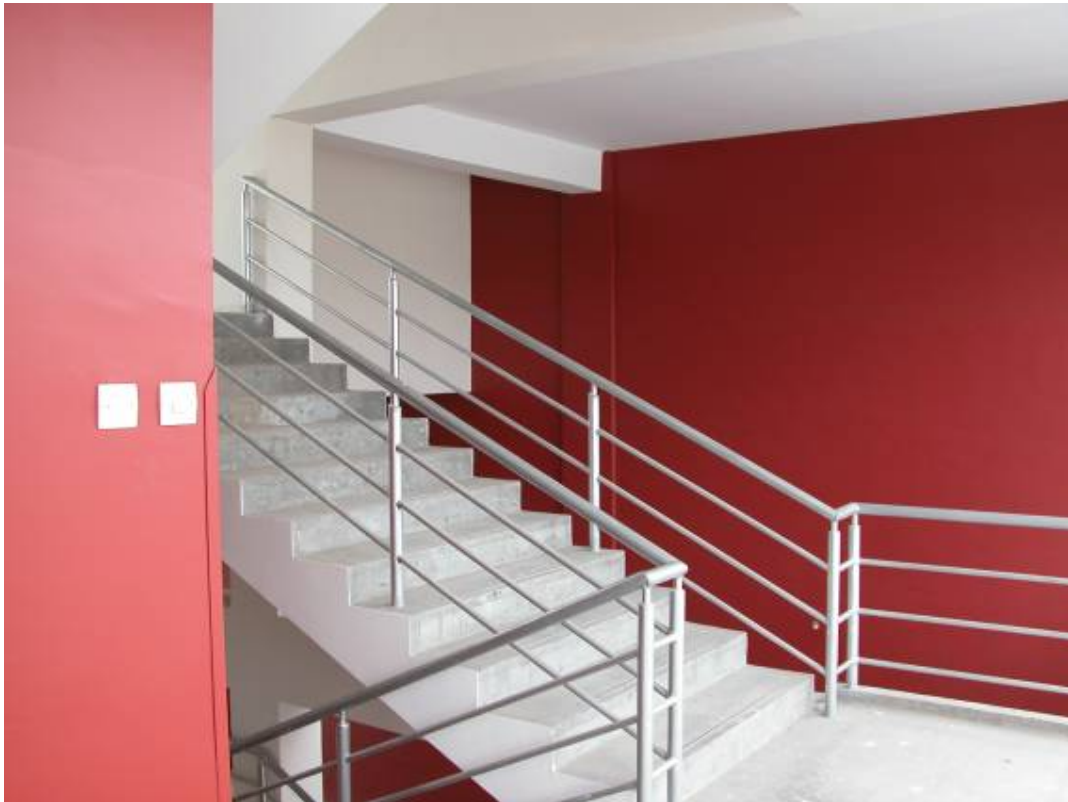
The corridor on the third floor and the staircase of the classroom building.

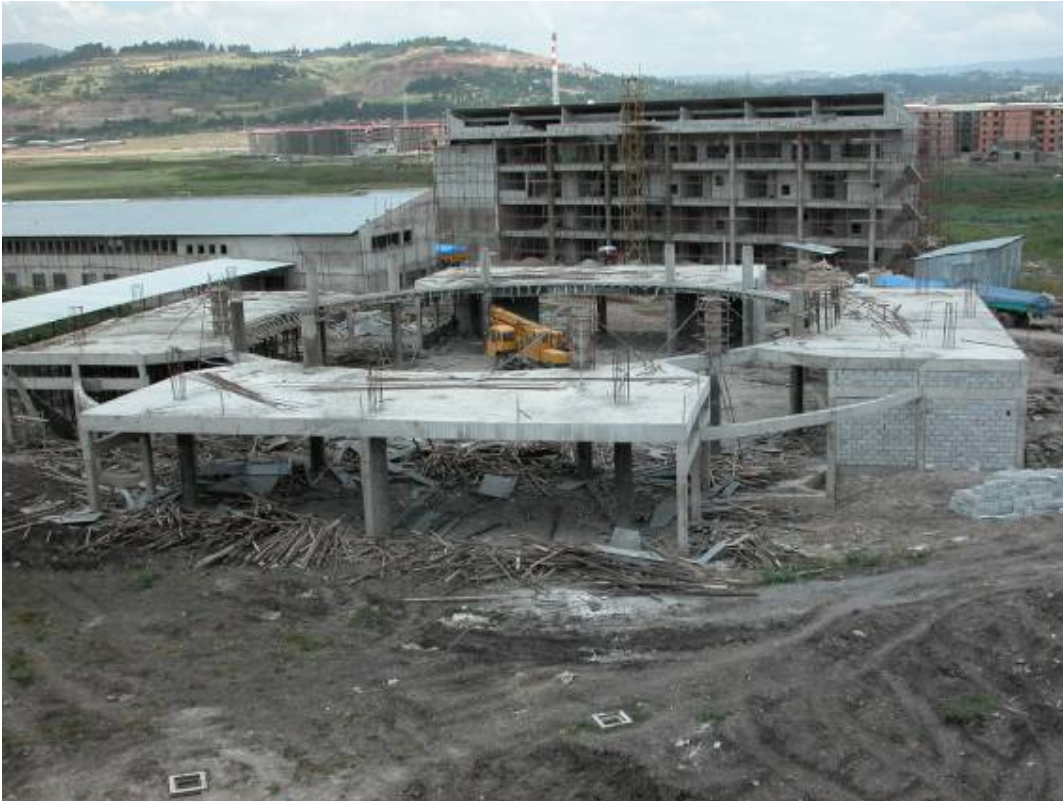
Multi-purpose Hall (D), Faculty Office (E) and Classroom Building (F)

The Multi-purpose Hall under construction with in the background the second Classroom Building and on the left hand side a part of the Faculty Office can be seen.

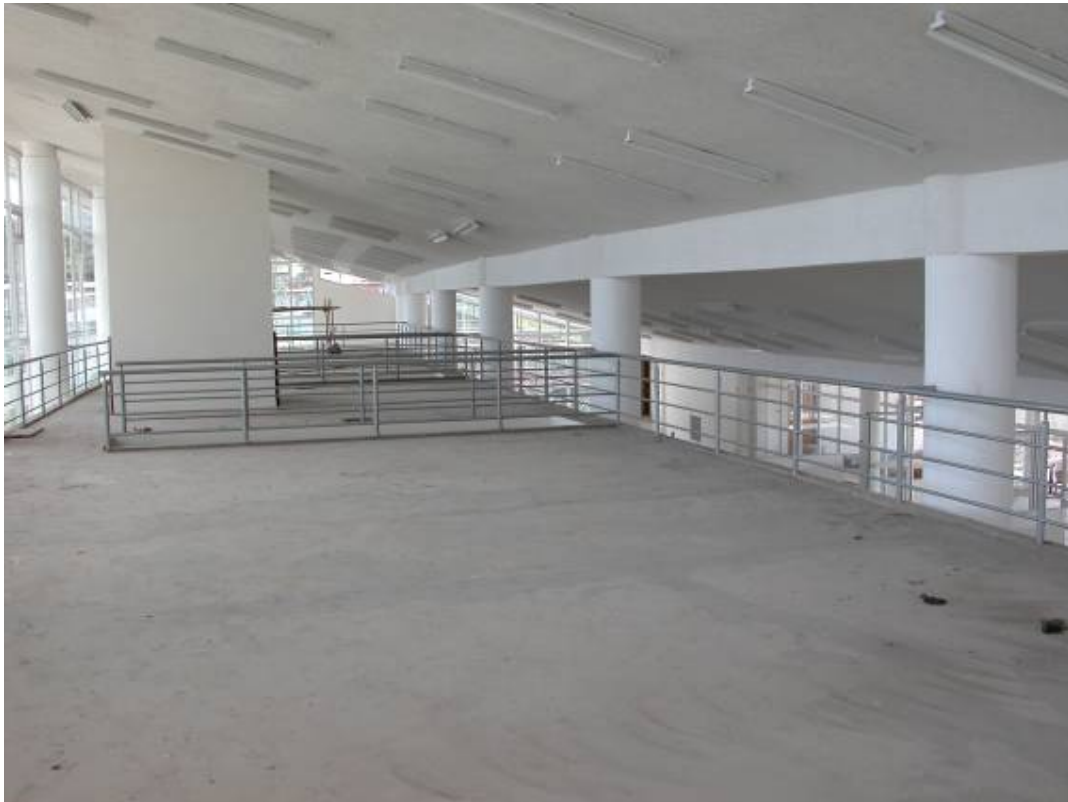
The mezzanine floor of the Library. *De tussenverdieping van de bibliotheek*

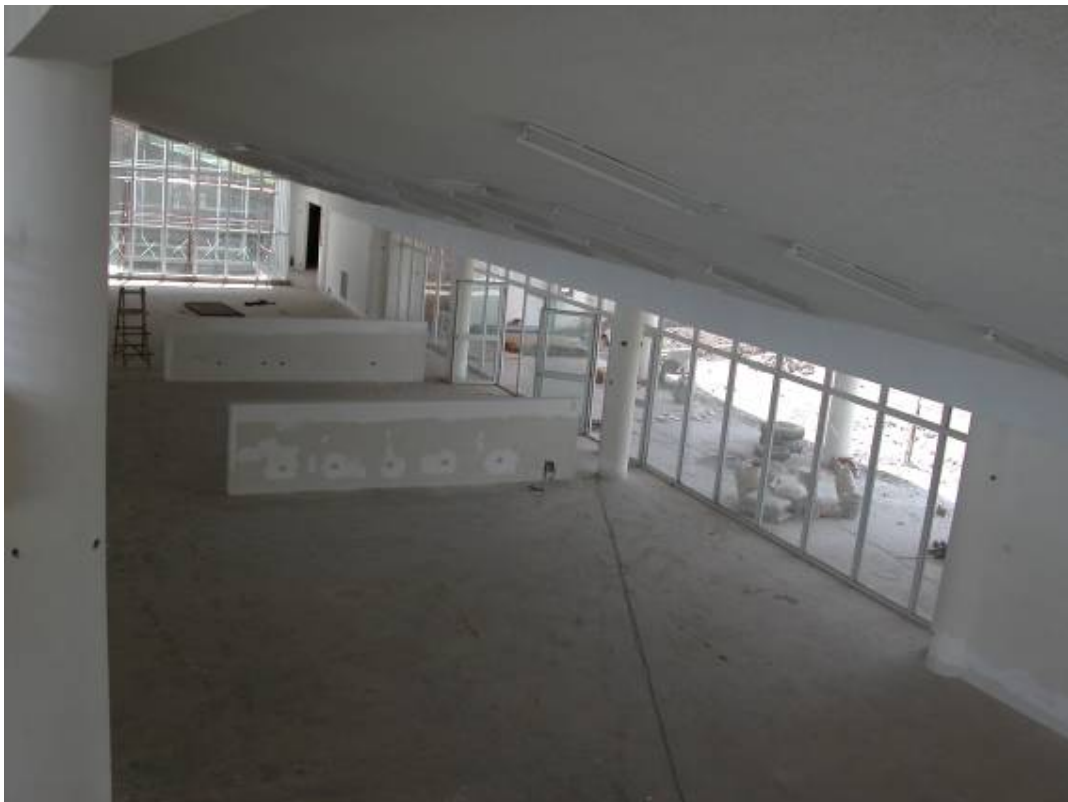
View from the mezzanine floor. *Gezicht vanaf de tussenverdieping*

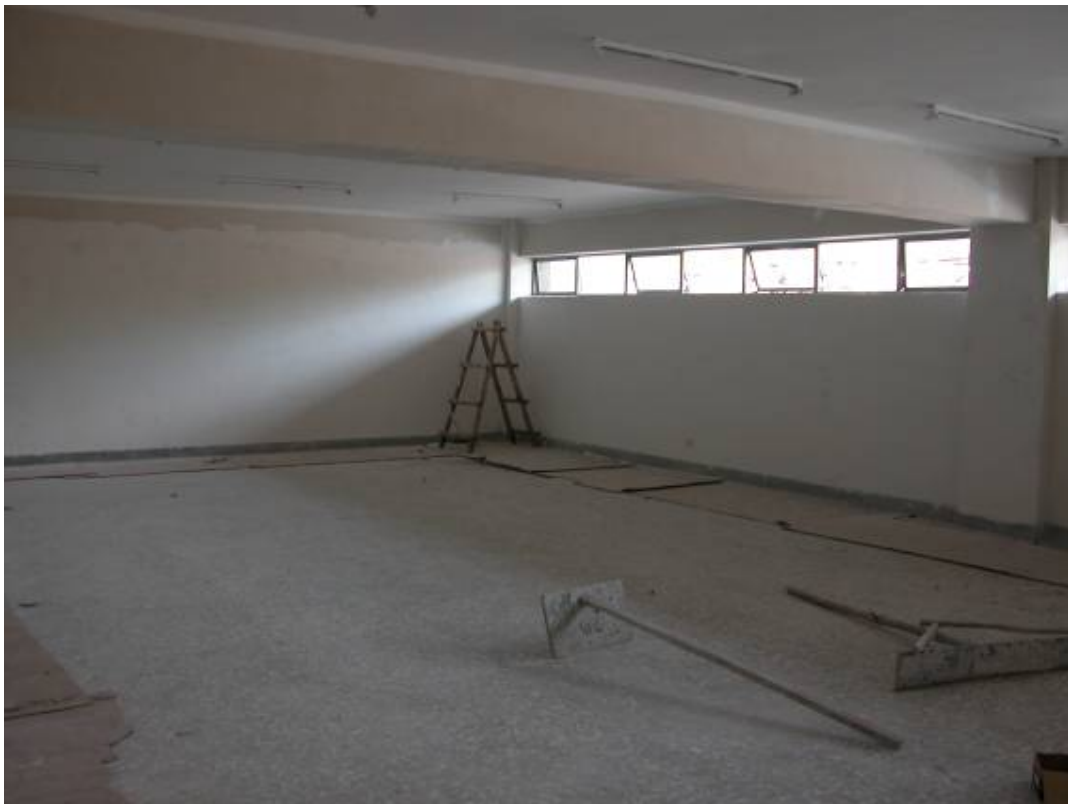
The basement of the Library.
